河南连霍高速大桥坍塌

专家称事故车辆所载爆竹等同 1 吨炸药

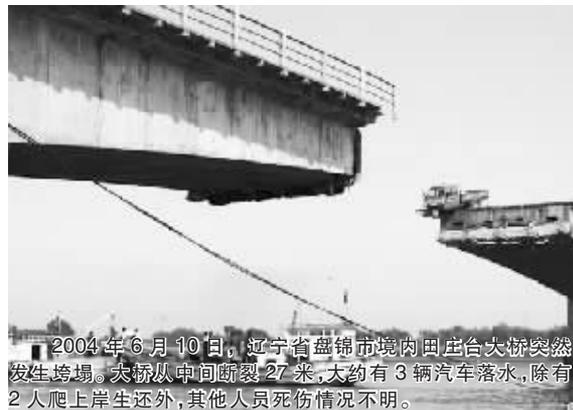
2004年6月10日,辽宁省盘锦市境内田庄台大桥突然发生垮塌。大桥从中间断裂27米,大约有3辆汽车落水,除有2人爬上岸生还外,其他人员死伤情况不明。

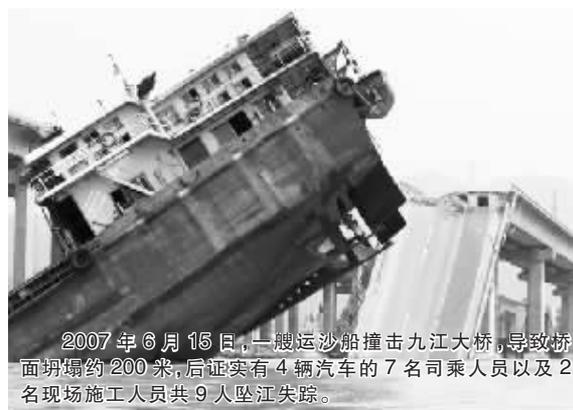
2007年6月15日,一艘运沙船撞击九江大桥,导致桥面坍塌约200米,后证实有4辆汽车的7名司乘人员以及2名现场施工人员共9人坠江失踪。

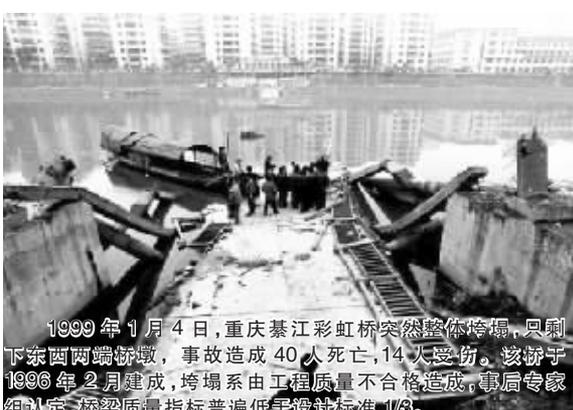
1999年1月4日,重庆綦江彩虹桥突然整体垮塌,只剩下东、西两端桥墩,事故造成40人死亡,14人受伤。该桥于1996年2月建成,垮塌系由工程质量不合格造成,事后专家组认定,桥梁质量指标普遍低于设计标准1/3。

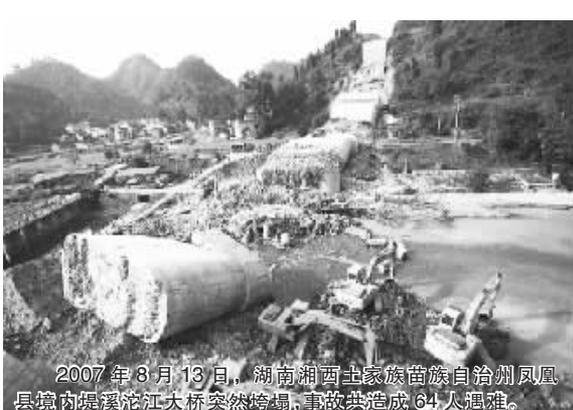
2007年8月13日,湖南湘西土家族苗族自治州凤凰县境内堤溪沱江大桥突然垮塌,事故共造成64人遇难。

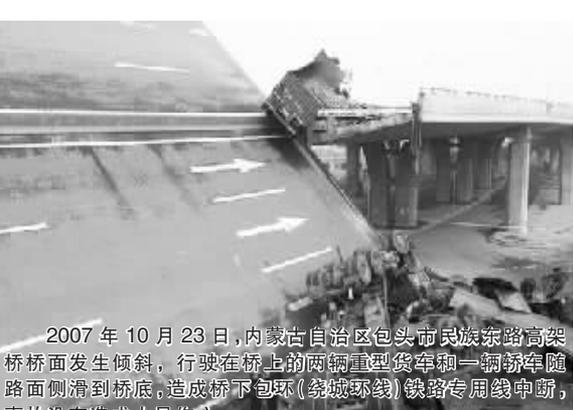
2007年10月23日,内蒙古自治区包头市民族东路高架桥桥面发生倾斜,行驶在桥上的两辆重型货车和一辆轿车随路面侧滑到桥底,造成桥下包环(绕城环线)铁路专用线中断,事故没有造成人员伤亡。
