河南连霍高速大桥坍塌

专家称事故车辆所载爆竹等同 1 吨炸药

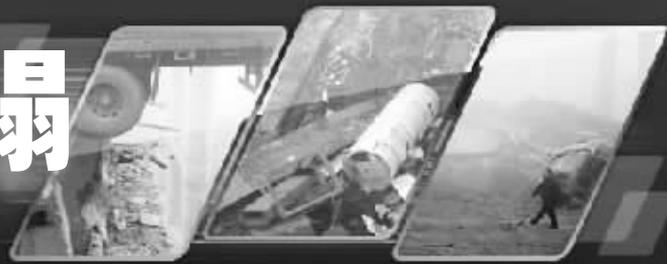
- 时间:2月1日9时03分。
- 地点:河南连霍高速三门峡渑池段k741+900段的义昌大桥南半幅发生坍塌。
- 伤亡:事故已造成10人遇难。
- 救援:交警、路政、卫计部门前往救援。
- 目击:现场车友反映,当时或为一辆运送鞭炮车辆发生爆炸,现场都是鞭炮屑。
- 原因:河南省交通厅负责人透露,事故原因为一辆装载烟花爆竹的车辆在连霍高速义昌大桥上爆炸,导致五六辆车坠桥,伤亡人数尚在核实。

另外,北半幅的桥面和南北隔开的部分也被炸开了,假如是先坠落后爆炸的话那就不会影响到北半部分,现场对北半部的影响恰恰说明当时是先爆炸,强烈的冲击波影响了北半幅路面的安全,基于这两点,专家认定是先爆炸后坠落。

参与现场事故鉴定的专家也介绍说,事故现场爆炸的威力相当之大,除了南半幅桥面被炸塌之外,南侧防撞墙被炸裂了7米5的口子,北侧防撞墙也往外移了10公分,往下沉了5公分,导致北侧的外边的两道翼板也裂了两道缝,达到了约10米长的缝。
